رویدادهای مهم تیر ۱۴۰۳ در نیروگاه شهید منتظر قائم

مقاله ناهم محوری

نویسنده: آقای مهندس کردی زاده / شرکت مدیریت تولید برق منتظر قائم (نیروگاه زواره اصفهان)

شناسایی انواع ناهم راستایی به کمک آنالیز ارتعاشات ماشین

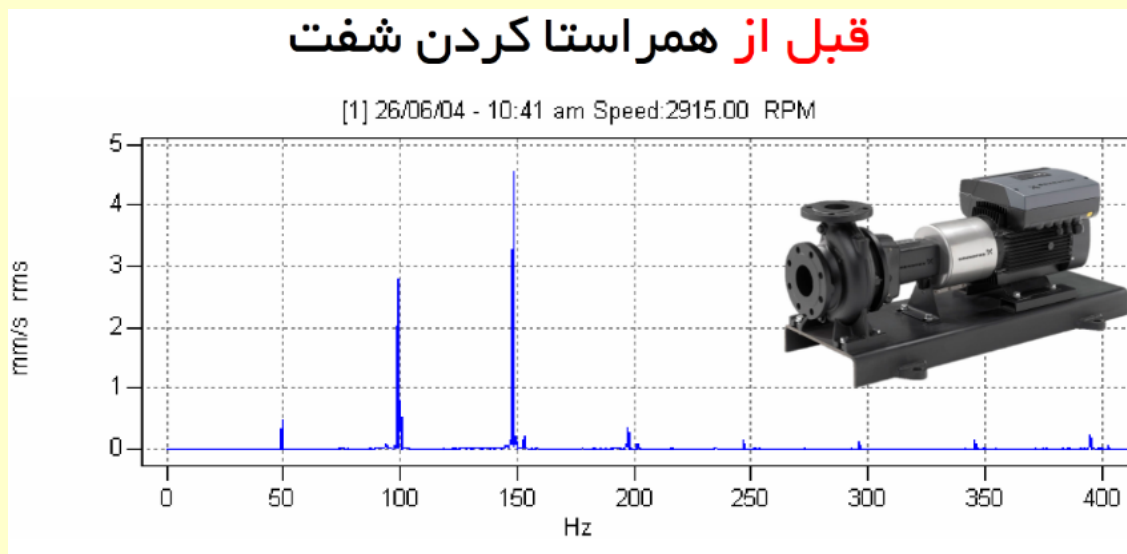
شکل ۳ طیف فرکانسی الکتروپمپ دچار عیب ناهم راستایی

معمولاً ناهم راستایی شفت ها، ترکیبی از ناهم راستایی زاویه ای و ناهم راستایی موازی است. برای مثال، طیف فرکانسی یک الکتروپمپ با دور نامی ۲۹۱۵ rpm، در شکل ۳ نشان داده شده است. همان گونه که در شکل می بینید، عیب ناهم راستایی در این الکتروپمپ، ترکیبی از ناهم راستایی زاویه ای و موازی است. با توجه به اینکه دامنه ۲X از دامنه ۱X بیشتر است، می توان نتیجه گرفت که ناهم راستایی موازی، از ناهم راستایی زاویه ای بیشتر است.

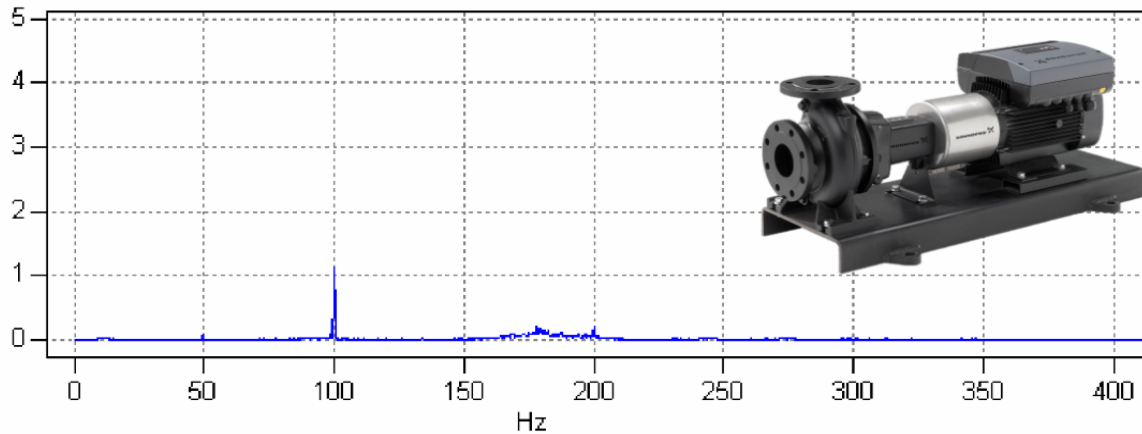
شکل ۴ طیف فرکانسی الکتروپمپ پس از عملیات الاینمنت

طیف فرکانسی این الکتروپمپ بعد از الاینمنت، در شکل ۴ نشان داده شده است. کاهش دامنه ارتعاشات، درست بودن عملیات الاینمنت و هم راستا شدن شفت الکتروموتور را با شفت پمپ نشان می دهد.

بعد از همراستا کردن شفت

[1] 13/07/04 - 09:29 am Speed:2915.00 RPM

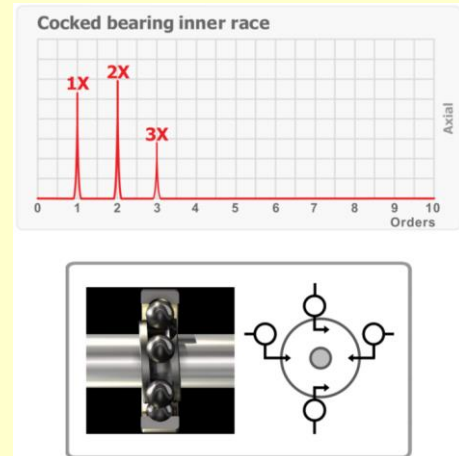
شکل ۵ ناهم راستایی بیرینگ نصب شده روی شفت

عواملی مانند تراشکاری نادرست شفت و خمیدگی آن در محل اتصال به هوزینگ بیرینگ و رعایت نکردن تولرانس‌های نصب، به ناهمراستایی بیرینگ روی شفت ۱۱ منجر می‌شود. ناهمراستایی بیرینگ و شفت، ارتعاش محوری قابل توجهی دارد و حرکت پیچشی با اختلاف فاز ۱۸۰ درجه در نقطه بالا و پایین یا چپ و راست صفحه محوری هوزینگ بیرینگ ایجاد می‌کند. در این حالت، تلاش برای همراستا کردن کوپلینگ‌ها یا بالانس کردن شفت، مشکل ارتعاشات را حل نمی‌کند و معمولاً باید بیرینگ را دمونتاز و به روش درست نصب کنیم.

نصب نادرست رینگ خارجی بیرینگ روی
هوزینگ

نصب نادرست رینگ داخلی بیرینگ روی شفت

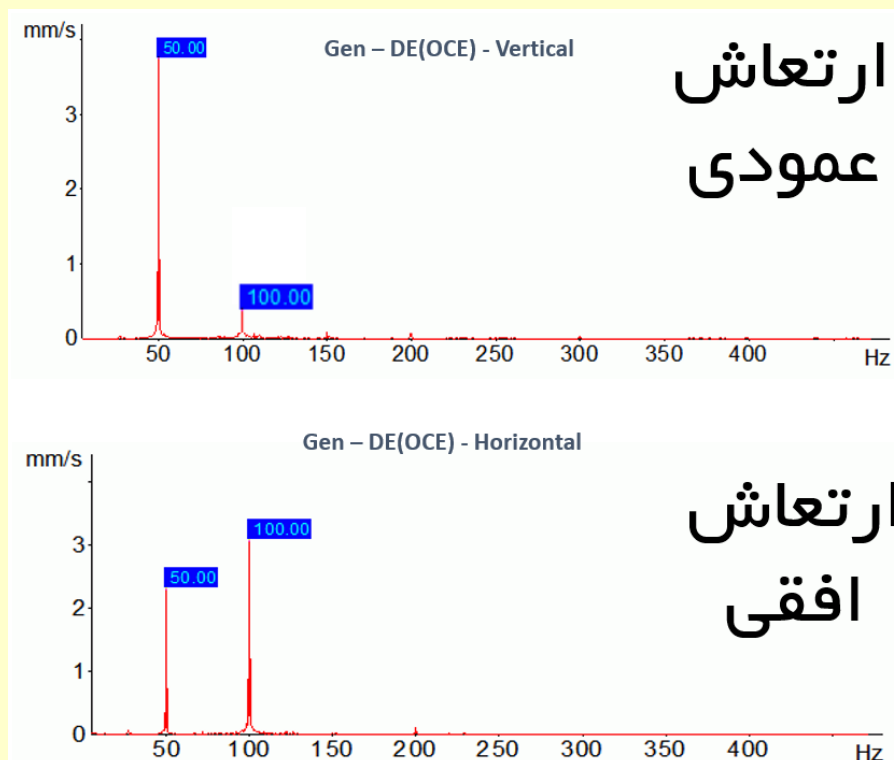
شکل ۶ طیف فرکانسی یاتاقان DE(OCE) ژنراتور

- ۲- زاویه فاز در ناهم‌راستایی، معمولاً ناپایدار ولی در آنبالانسی، معمولاً پایدار است.
- ۳- در ناهم‌راستایی دامنه فرکانس $2X$ مشاهده می‌شود.
- ۴- در ناهم‌راستایی با جدا کردن کوپلینگ، ارتعاشات سیستم محرک (الکتروموتور یا توربین) کاهش می‌یابد. اکنون با ارائه مثالی واقعی، به موضوع مهم تفکیک عیب آنبالانسی و ناهم‌راستایی ماشین می‌پردازیم. در اینجا، یک ژنراتور که به توربین گازی $794,2$ کوپل می‌شود، انتخاب شده است. به کمک دستگاه آنالایزر ارتعاشات و در راستایی شعاعی یاتاقان (Gen-DE(OCE)، ارتعاش عمودی و افقی اندازه‌گیری شد. طیف فرکانسی آن در شکل ۶ آمده است.

بر اساس طیف فرکانسی ارتعاش عمودی، عیب غالب ماشین، آنبالانسی است و ناهمراستایی تشخیص داده نمی‌شود؛ اما بررسی ارتعاشات شعاعی در جهت افقی و هارمونیک‌های 1X، 2X، نشان می‌دهد این ژنراتور، عیب ناهمراستایی دارد. در بررسی‌های تکمیلی مشخص شد که این ژنراتور، به دلیل گرفتگی بخشی از کولرهای مسیر خنک‌کننده، به صورت موضعی داغ شده و به همین علت، انبساط حرارتی ژنراتور، ناهمراستایی را به دنبال داشته است.
