تغییر روش اسیدشویی بویلرهای بازیافت حرارتی سیکل ترکیبی نیروگاه شهید منتظر قائم بدلیل عدم کارایی روش فعلی

Modificating the method of acid cleaning of HRSG boilers in Montazer qaem thermal cycle power plant

نام و نام خانوادگی نویسنده: نعمت حبیبی - کارشناس شیمی - مدیر بهره برداری شیمی نیروگاه منتظر قائم

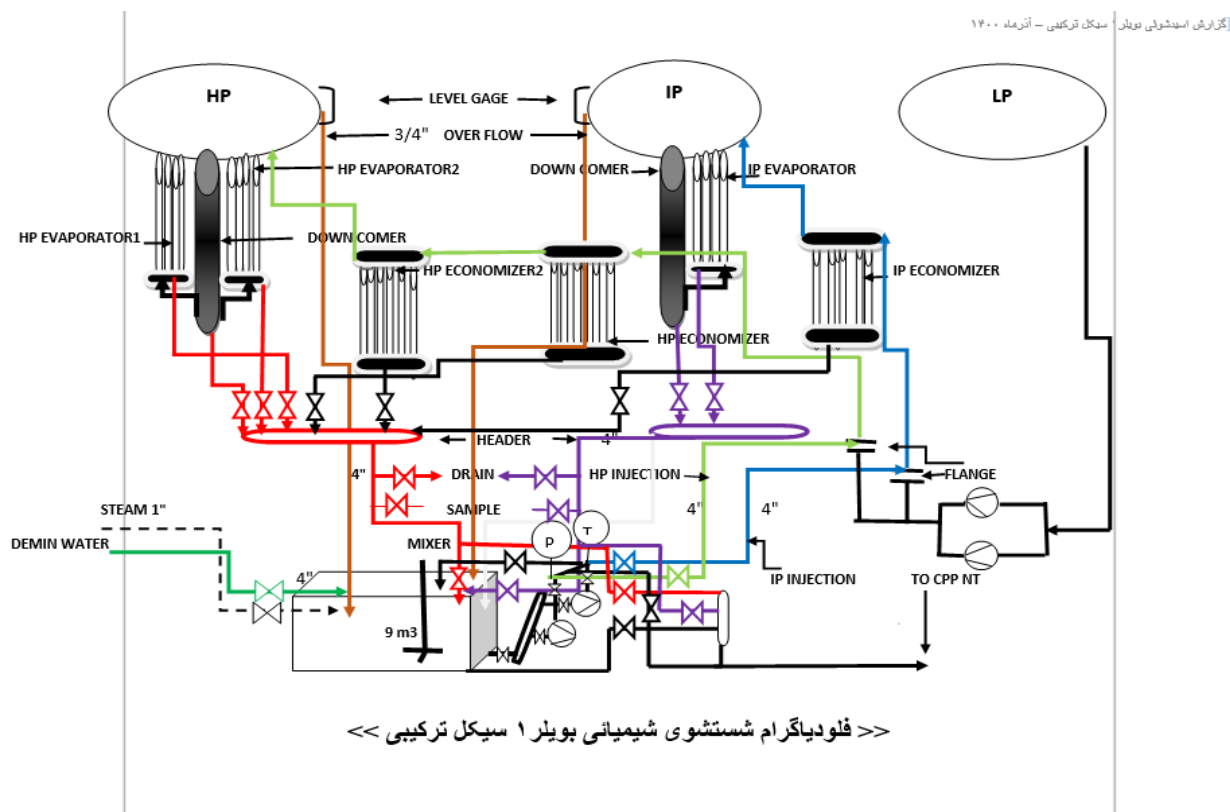
شکل (۲) فلودیاگرام روش قدیمی شستشوی شیمیایی بویلرها

روش قبلی اسیدشویی که همان روش اسیدشویی اولیه زمان راه اندازی بویلر می باشد از سال ۱۳۷۹ در نیروگاه اجرا و تمام بویلرها ۱ الی سه بار با این روش اسیدشویی شده اند. در این روش سیال اسیدشویی از دو مسیر ۴ اینچ به ورودی ها اکونومایزر HP و IP وارد می شود و سپس وارد درام ها می شود. برای بالا آمدن سطح در درام ها و ورود سیال به اواپراتورها، روی داون کامرها Orifice نصب می شود. با بالا آمدن سیال در درام ها، وارد اواپراتورها شده و داون کامرها نیز بتدریج از طریق Orifice پر می شوند. با سطح گرفتن درام، سیرکولاسیون و گرم کردن و تزریق مواد انجام می شود.

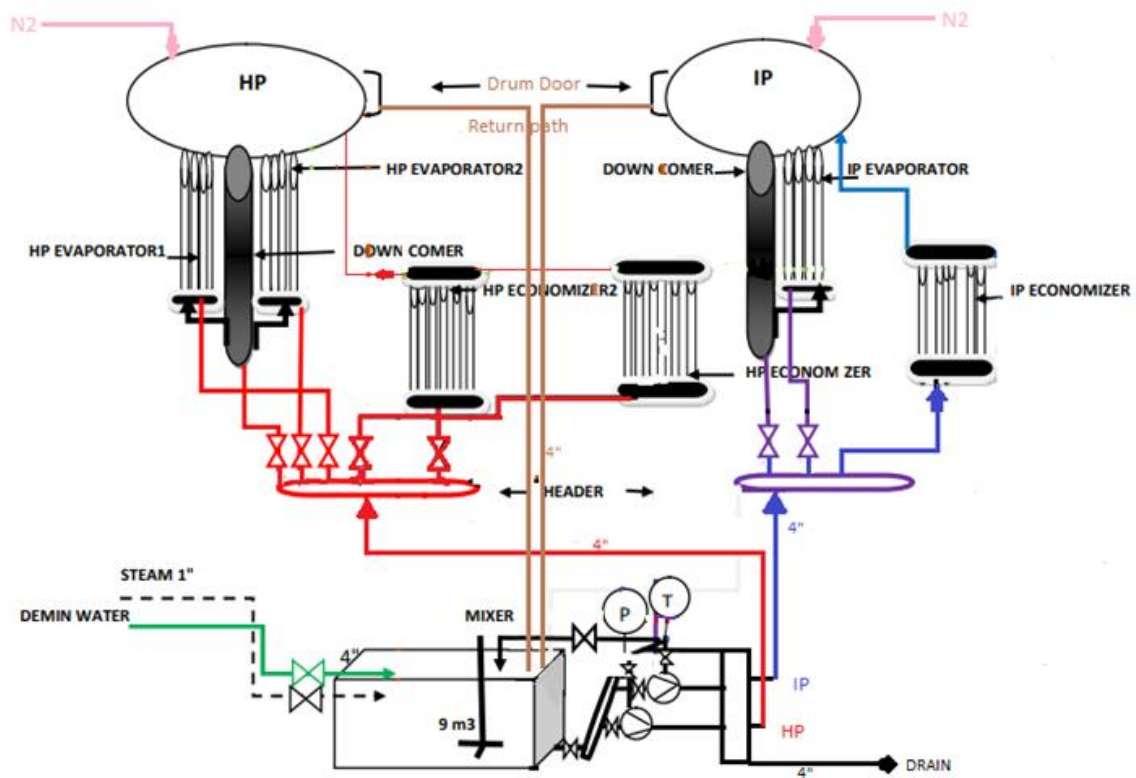
شکل (۳) فلودیاگرام روش جدید اسیدشویی بویلرها

- ۱- ورودی های آبیگری و سیرکولاسیون از طریق درین ها واز طریق دو هدر مجزا برای اکونومایزر و اواپراتور HP و اکونومایزر و اواپراتور IP در نظر گرفته شد.
- ۲- برای سیرکولاسیون اکونومایزرها همان مسیر قبلی ورودی به اکونومایزرهای HP و IP با استفاده از لوله های ۲ اینچ استفاده می شود. این مسئله باعث می شود که آبیگری به سرعت انجام گردد.

- ۳- از هدر اصلی درین ها بعنوان هدر ورودی HP استفاده شده و یک هدر مجزا ۴ اینچ برای IP ایجاد گردید. این مسیرها برای تخلیه نیز استفاده شده و به ورودی پمپ ها نیز اتصال داده شده تا پساب به استخر تبخیری انتقال داده شود.

- ۴- مسیر برگشت از طریق ساخت و نصب یک درب جدید برای هر یک از درام ها و تعبیه مسیر برگشت ۴ اینچ در آن در نظر گرفته شد.
- ۵- لوله های برگشت از بالا تا پایین درام در محلی در نظر گرفته شد که ثابت باشد و برای اسیدشویی های بعدی استفاده شود.

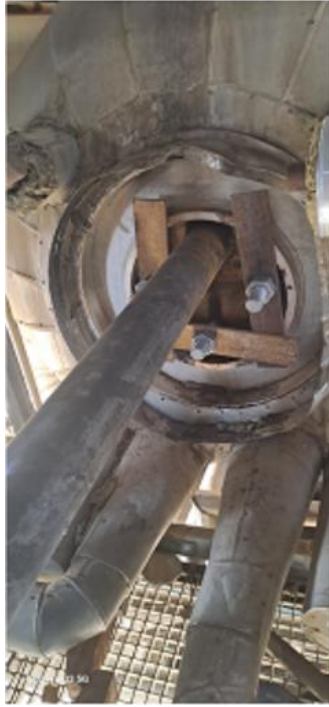
شکل (۴) درب جدید ساخته شده درام و مسیر برگشت اسیدشویی

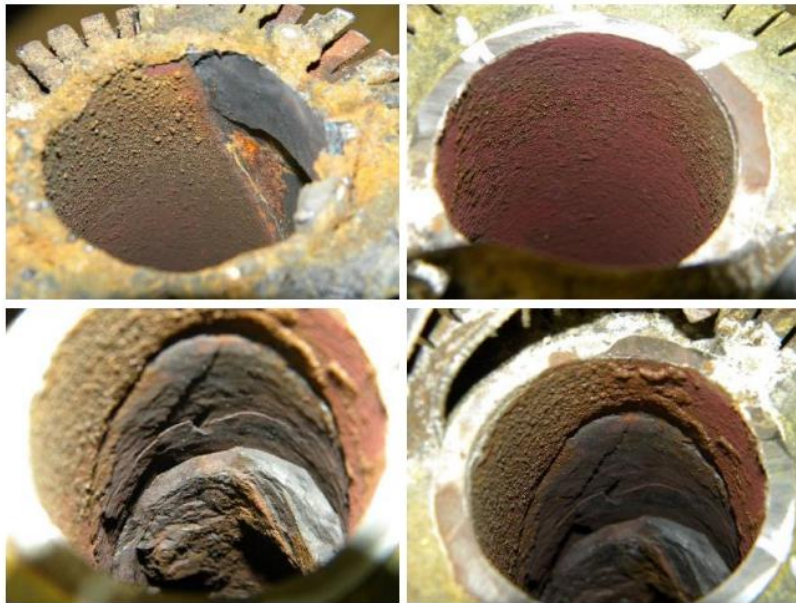
شکل (۵) لوله های اوپراتور HP قبل از تعویض لوله ها

- ۱- بویلر ۲ پس از راه اندازی اولیه در سال ۱۳۷۹ اسیدشویی گردید.
- ۲- رژیم شیمیایی بویلر روش MWT است.
- ۳- در سال ۱۳۹۷ لوله های قسمت پایین اواپراتور HP شروع به سوراخ شدن کرد.
- ۴- در سال ۱۳۹۸ تعدادی از لوله های اواپراتور HP به ارتفاع ۳ متر از کف تعویض شد.
- ۵- طبق نتایج نمونه های ارسال شده برای تست علت تخریب و جنس و ضخامت رسوب، اعلام گردید که بویلر نیاز به اسیدشویی دارد و تجمع رسوبات در هدرهای پایین و وجود لایه های ضخیم رسوب باعث اورهیت شدن و سوراخ شدن لوله ها می شود.
- ۶- بعلت تخریب بالای لوله های بویلر، نسبت به خرید و تعویض لوله های اواپراتور HP تصمیم گیری گردید.
- ۷- در سال ۱۴۰۳ لوله های اواپراتور تعویض گردید و در مرداد ۱۴۰۳ با روش جدید اسیدشویی انجام گردید.

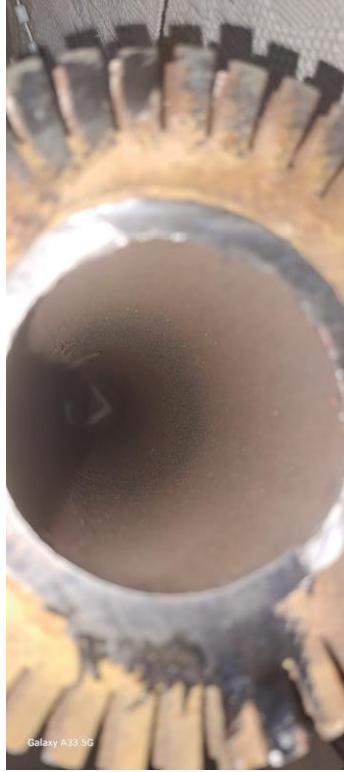
۴- با بررسی نمونه لوله پایینترین قسمت اوپراتور HP ثانویه - شکل (۶) - که تعویض نشده بود و بدترین شرایط خوردگی را داشت، ملاحظه گردید که لایه های اکسیدی کاملاً از بین رفته است. در صورتیکه در اسیدشویی قبلی بویلر ۱ که در اسفند ۱۴۰۲ انجام شده بود، انحلال رسوبات و اکسیدها بسیار کمتر انجام گردیده بود.

شکل (۶) نمونه لوله اوپراتور ثانویه (تعویض نشده) بعد از اسیدشویی-رسوبات کاملاً از بین رفته است

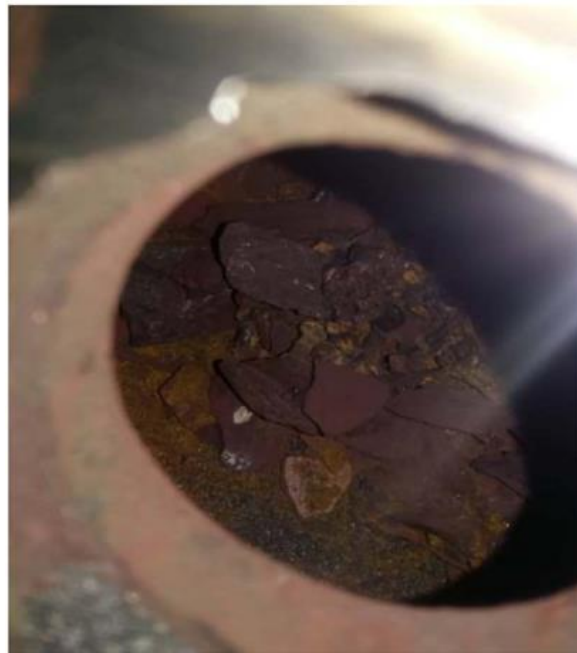
- ۱- مهمترین دلیل و عامل اصلی اقدام برای تغییر روش، عدم کارایی اسیدشویی بعلت تجمع رسوبات در هدر های پایین و مسیرهای درین و انجام سیرکولاسیون با دبی پایین و نیز افزایش زمان تخلیه به حدود ۶ ساعت (در بویلر ۱ که شرایط مشابه دارد و سال گذشته اسیدشویی گردید) بعلت وجود رسوبات ورقه ای و سنگین در جداره لوله ها و ریزش در هدرها و هم جهت بودن مسیر سیرکولاسیون و تخلیه، این رسوبات با جریان سیال از بالا در هدرها و درین ها متراکم شده و سرعت سیال را کاهش می دهند. بعلت تراکم رسوبات، اسید قادر به انحلال این رسوبات نبوده و در هدرها باقی می ماند.

شکل (۷) هدر پایین اوپراتور اولیه قبل از تعویض لوله ها که پر از اکسید های لایه ای است.

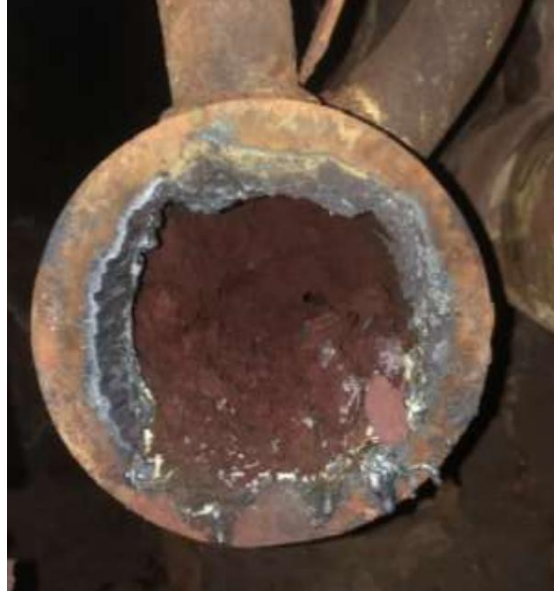
شکل (۸) هدر پایین اوپراتور اولیه قبل از درین که پر از رسوبات و محصولات خوردگی است.

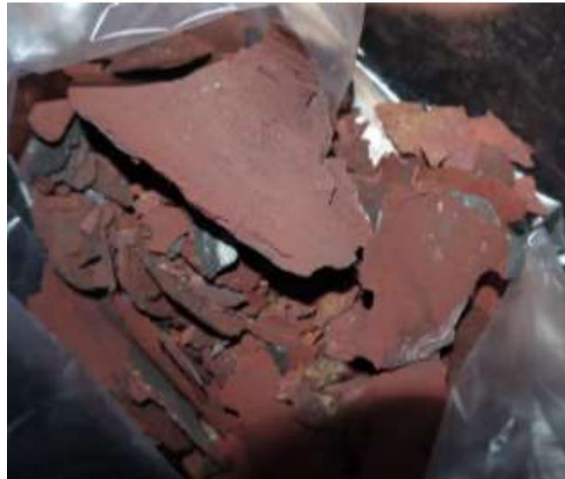
شکل (۹) نمونه لایه های خوردگی جدا شده از لوله ها قبل از تعویض لوله ها
