# ناهم راستای

سعید کردی زاده  
شرکت مدیریت تولید برق منتظر قائم  
kordizade.s@gmail.com

## ◀ ناهمراستایی

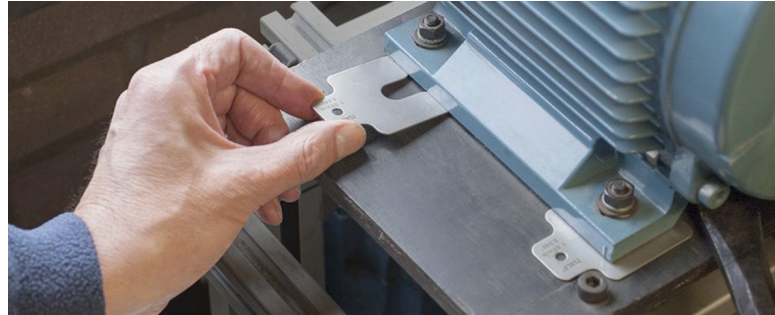
شکل ۹- شیم‌هایی که برای هم‌راستاکردن استفاده می‌شود

۱- شیم‌هایی<sup>۶</sup> که برای هم‌راستاکردن استفاده شده بود، به مرور زمان دچار خوردگی شده‌اند.

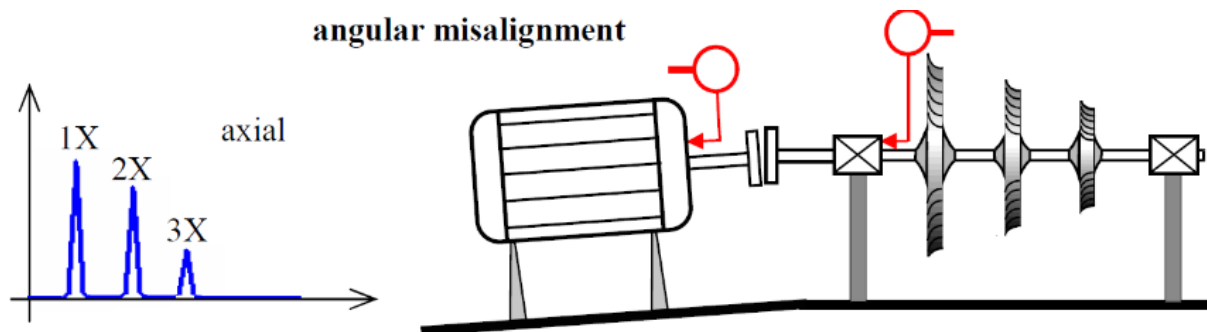
در ناهم‌راستایی زاویه‌ای، محوره‌های ماشین همدیگر را قطع می‌کنند و با یکدیگر، زاویه می‌سازند. این پدیده با ارتعاش محوری زیاد و اختلاف فاز ۱۸۰ درجه دو طرف کویلینگ شناخته می‌شود. معمولاً دامنه غالب ارتعاش، در فرکانس‌های 1X و 2X وجود دارد؛ اما وجود هارمونیک‌ها یا مضارب صحیح دور ماشین مانند 1X، 2X و 3X نیز، رایج است. همچنین این احتمال هست که قله‌های ارتعاشی در بخشی از ماشین، در جهت افقی و در بخش دیگری از ماشین، در جهت عمودی باشند.

شکل ۱۰- ناهم‌راستایی زاویه‌ای

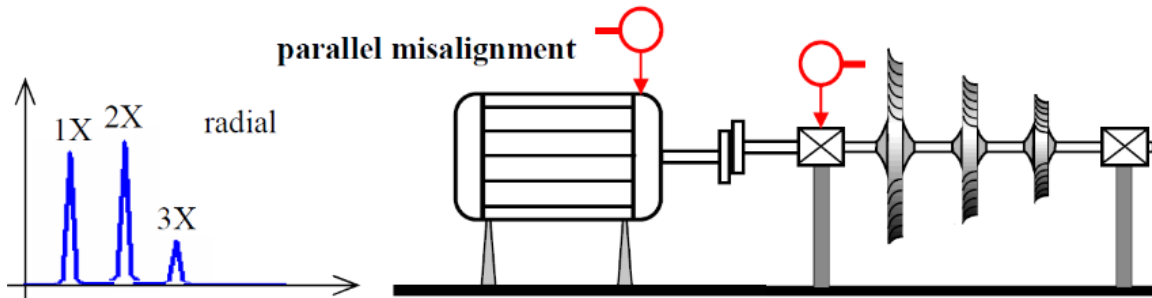
در ناهم‌راستایی موازی، محورهای ماشین با همدیگر موازی هستند؛ ولی از یکدیگر فاصله دارند که به این فاصله، اُفت گفته می‌شود. در این حالت، دامنه ارتعاشات شعاعی از ارتعاشات محوری بیشتر می‌شود و در بیشتر موارد، دامنه  $2X$  از  $1X$  بزرگ‌تر است و اختلاف آنها، به نوع کوپلینگ بستگی دارد. در این نوع ناهم‌راستایی، اختلاف فاز دو طرف کوپلینگ در جهت شعاعی،  $180^\circ$  درجه و سیگنال حوزه زمان، به شکل  $W$  یا  $M$  است.

شکل ۱۱- ناهم‌راستایی موازی

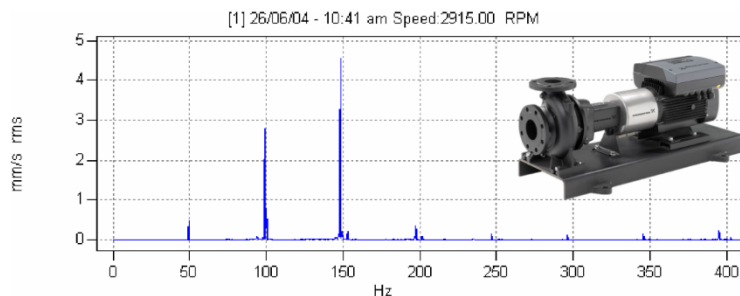
### قبل از همراستا کردن شفت

شکل ۱۲ - طیف فرکانسی الکتروپمپ دچار عیب ناهمراستایی

معمولاً ناهم‌راستایی شفت‌ها، ترکیبی از ناهم‌راستایی زاویه‌ای و ناهم‌راستایی موازی است. برای مثال، طیف فرکانسی یک الکتروپمپ با دور نامی  $2915 \text{ rpm}$ ، در شکل ۱۲ نشان داده شده است. همان گونه که در شکل می‌بینید، عیب ناهم‌راستایی در این الکتروپمپ، ترکیبی از ناهم‌راستایی زاویه‌ای و موازی است. با توجه به اینکه دامنه  $2X$  از دامنه  $1X$  بیشتر است، می‌توان نتیجه گرفت که ناهم‌راستایی موازی، از ناهم‌راستایی زاویه‌ای بیشتر است.

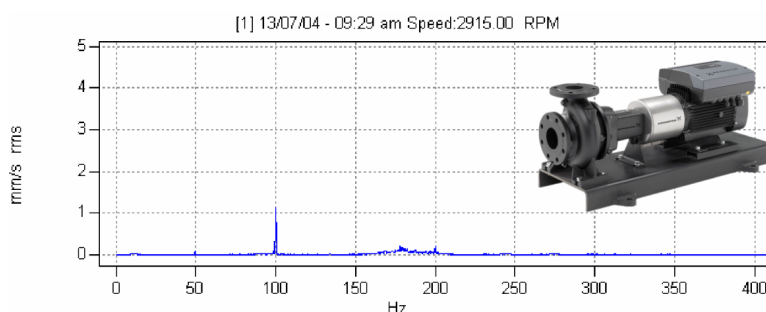
طیف فرکانسی این الکتروپمپ بعد از ایلمنت، در شکل ۱۳ نشان داده شده است. کاهش دامنه ارتعاشات، درست بودن عملیات ایلمنت و همراستاشدن شفت الکتروموتور را با شفت پمپ نشان می دهد.

شکل ۱۳ - طیف فرکانسی الکتروپمپ پس از عملیات ایلمنت

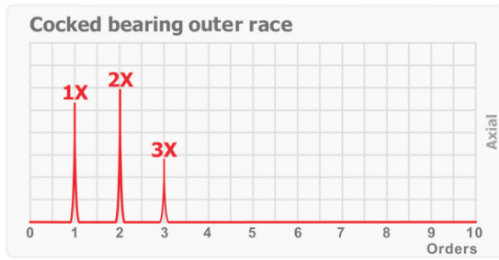
ناهم راستایی رینگ خارجی بیرینگ

شکل ۱۴- ناهم راستایی بیرینگ نصب شده روی شفت

عواملی مانند تراشکاری نادرست شفت و خمیدگی آن در محل اتصال به هوزینگ بیرینگ و رعایت نکردن تولرانس های نصب، به ناهمراستایی بیرینگ روی شفت<sup>۱</sup> منجر می شود. ناهمراستایی بیرینگ و شفت، ارتعاش محوری قابل توجهی دارد و حرکت پیچشی با اختلاف فاز ۱۸۰ درجه در نقطه بالا و پایین یا چپ و راست صفحه محوری هوزینگ بیرینگ ایجاد می کند. در این حالت، تلاش برای همراستاکردن کوپلینگ ها یا بالانس کردن شفت، مشکل ارتعاشات را حل نمی کند و معمولاً باید بیرینگ را دمونتاز و به روش درست نصب کنیم.

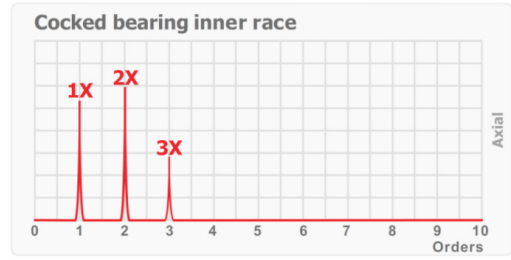
ناهم راستایی رینگ داخلی بیرینگ

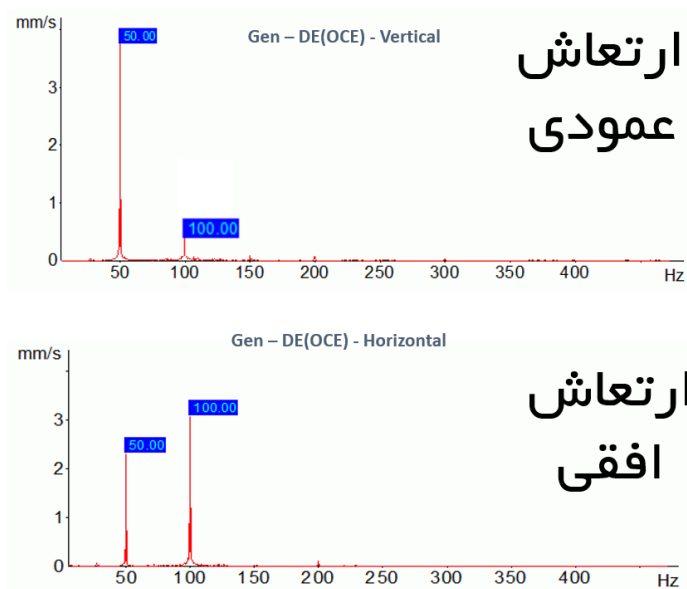
شکل ۱۵ - طیف فرکانسی یاتاقان DE(OCE) ژنراتور

بر اساس طیف فرکانسی ارتعاش عمودی، عیب غالب ماشین، آنبالانسی است و ناهم‌راستایی تشخیص داده نمی‌شود؛ اما بررسی ارتعاشات شعاعی در جهت افقی و هارمونیک‌های 1X، 2X، نشان می‌دهد این ژنراتور، عیب ناهم‌راستایی دارد. در بررسی‌های تکمیلی مشخص شد که این ژنراتور، به دلیل گرفتگی بخشی از کولرهای مسیر خنک‌کننده، به صورت موضعی داغ شده و به همین علت، انبساط حرارتی ژنراتور، ناهم‌راستایی را به دنبال داشته است.  
 بنابراین اگر می‌خواستیم با طیف فرکانسی ارتعاشات محوری یا ارتعاشات شعاعی عمودی مشکل این ژنراتور را تشخیص دهیم، دچار اشتباه می‌شدیم.

۳- در ناهم‌راستایی با جابه‌جاکردن سنسور روی یک بیرینگ، ۱۸۰ درجه اختلاف فاز ایجاد می‌شود.  
 ۴- در ناهم‌راستایی با جداکردن کوپلینگ، ارتعاشات سیستم محرک (الکتروموتور یا توربین) کاهش می‌یابد.  
 اکنون با ارائه مثالی واقعی، به موضوع مهم تفکیک عیب آنبالانسی و ناهم‌راستایی ماشین می‌پردازیم. در اینجا، یک ژنراتور که به توربین گازی V94.2 کوپل می‌شود، انتخاب شده است. به کمک دستگاه آنالیز ارتعاشات و در راستایی شعاعی یاتاقان (Gen-DE(OCE)، ارتعاش عمودی و افقی اندازه‌گیری شد. طیف فرکانسی آن در شکل ۱۵ آمده است.
